**CENTRO UNIVERSITÁRIO SENAI CIMATEC**  
**CURSO DE MBA EXECUTIVO EM GESTÃO DA MANUTENÇÃO**

**Aplicação de ferramenta de análise de falha em compressor de grande porte  
em uma refinaria de petróleo.**

**Resumo:** O presente artigo é um estudo de caso que tem como objetivo a elaboração de uma análise de falha através da aplicação da Análise por Árvore de Falha - FTA - *Fault Tree Analysis* em função da falha ocorrida em um conjunto formado por um compressor centrífugo e uma turbina a vapor. Foi realizada a análise do contexto e da condição dos equipamentos, identificando a situação original, elaboração de uma árvore de falha, identificação da causa raiz do evento e elaboração de plano de ação para atuar de maneira preventiva e evitar a ocorrência de novas falhas semelhantes. Em função do estudo da causa raiz e da implementação dos planos de ação, foi possível obter ganhos na confiabilidade do equipamento.

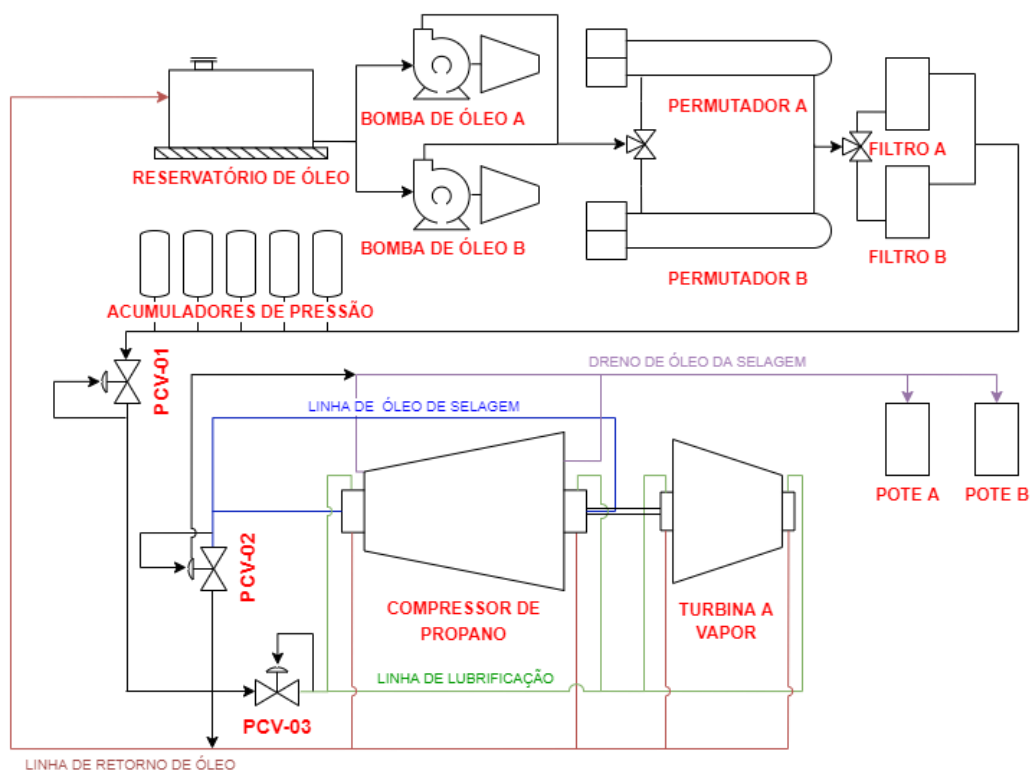
Figura 2 - Diagrama do sistema de óleo de lubrificação e selagem

Após análise, apontou-se para um possível vazamento pelo diafragma da PCV-02, visto que havia um nível alto nos potes de descarte de óleo contaminado. Logo em seguida ela foi desmontada e foi constatado que o diafragma estava furado e gerando, conseqüentemente essa perda de óleo.

Entende-se como explicação para o ocorrido que no momento em que houve a queda de pressão no header, a válvula, que fica a montante do compressor, atuou bruscamente, para posição de totalmente aberta, para aumentar a pressão de óleo da selagem e isso pode ter causado um dano no diafragma e percebe-se também que o componente já possuía desgaste pelo seu ciclo de vida útil, visto que o esperado é que o diafragma suporte a força devido ao movimento do atuador.

Após substituição do componente, o sistema não apresentou mais o alto consumo e o compressor passou a operar de maneira estável.

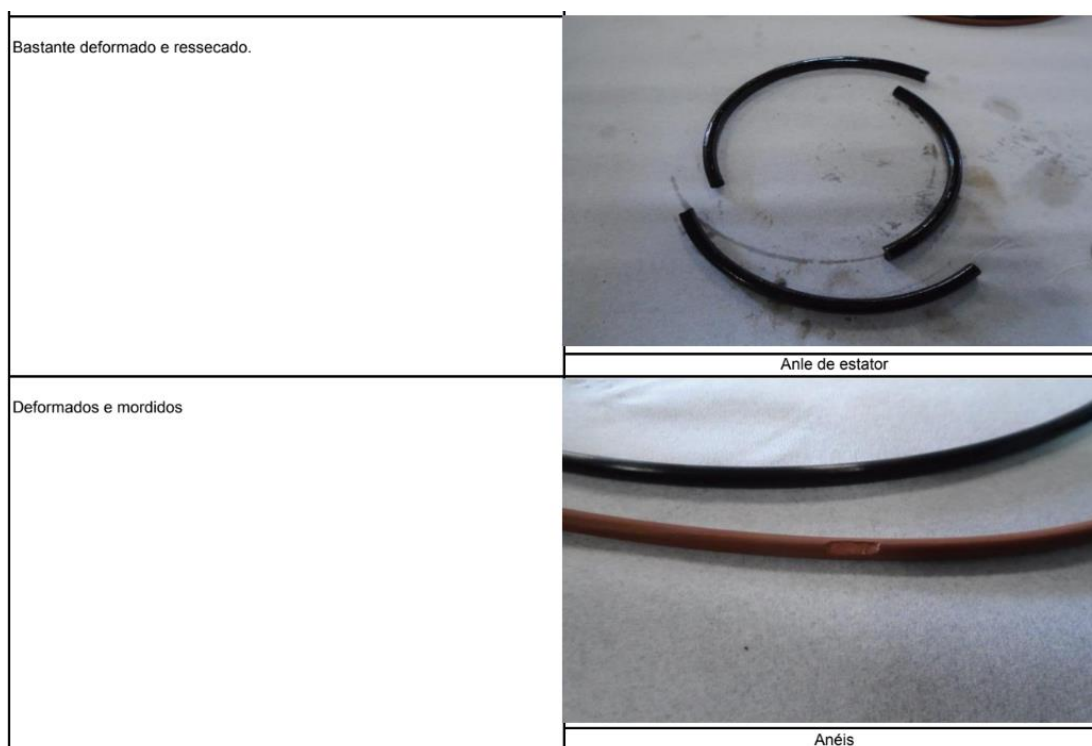
Figura 5 – Fotos da desmontagem do selo mecânico

Durante execução do serviço, não foram vistos danos nas sedes do selo mecânico que justificasse tal consumo. Algumas vedações secundárias do selo mecânico do lado acoplado, estavam danificadas, o que justifica uma perda de óleo, porém, se mostra incompatível com o consumo que foi visto após o *trip*, como pode ser visto em trecho do relatório de desmontagem do fabricante dos selos, conforme Figura 5:

Com relação aos danos constatados nas vedações secundárias do selo, foram considerados uma causa contribuinte, visto que apesar da passagem do óleo, não era suficiente para impedir a operação do equipamento. Prova disso é que, antes da ocorrência da falha, o compressor operou durante alguns meses com o consumo na faixa dos 200 litros por dia.

Como não foram constatados defeitos nas sedes dos selos mecânicos, também foi descartado a ocorrência de danos nas sedes primárias de vedação. Assim como o desbalanço hidráulico também foi desconsiderado, visto que os valores das pressões de óleo e gás não estavam fora dos valores históricos do equipamento.

Após análise foi decidido que seria necessário realizar a revisão da selagem do compressor.

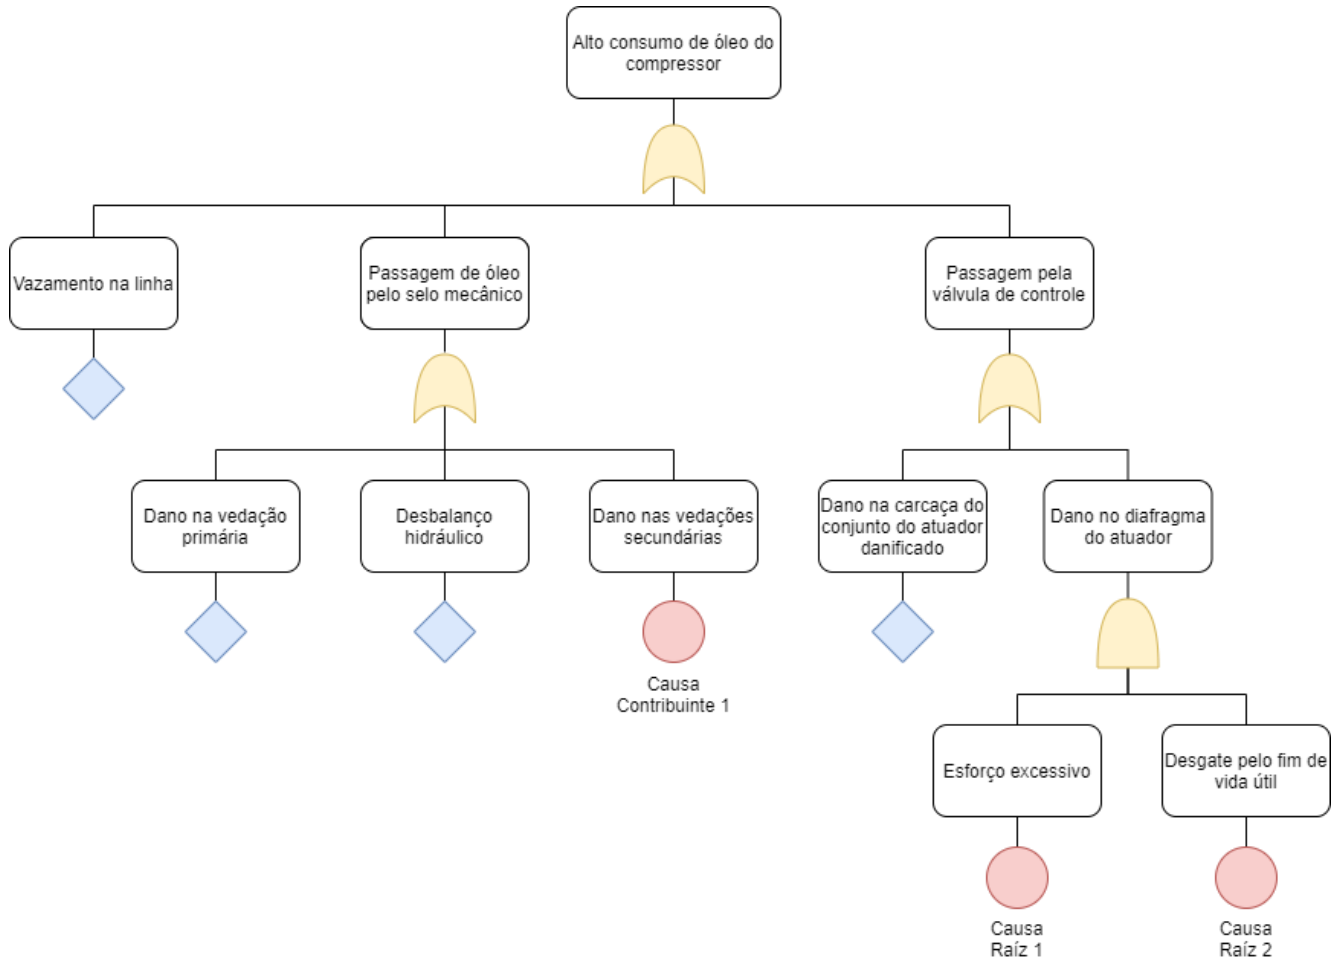
Figura 6 - Análise de falha - Alto consumo de óleo do compressor

Baseado nessa sequência de eventos, foi elaborada a árvore da Figura 6, na qual os eventos foram representados com retângulos e a sequência lógica foi construída com o auxílio das portas lógicas “E” e “OU” em amarelo e as causas foram

representadas com os círculos vermelhos. A árvore de falha pode ser visualizada a seguir:

Com base da avaliação da árvore de falha e da sequência dos eventos, entende-se que a causa raiz foi o esforço excessivo no diafragma da válvula de controle devido a atuação abrupta da haste aliada ao desgaste do material do diafragma da válvula.
